# DEEL 3: DORPELS VERNIEUWEN

Iso Rivolta Lele (1971)

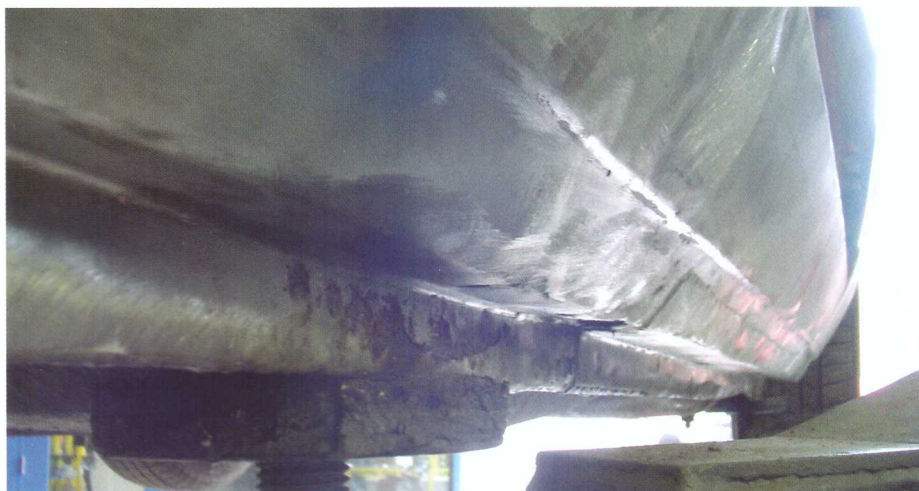
1. Dit is de rechter dorpel en je ziet het al: allesbehalve strak. De onderste rand is erg dun geworden doordat roest zich daar heeft tegoed gedaan aan de metaalmoleculen. In zo'n geval is de dorpel meteen verdacht. Dus... eraf!

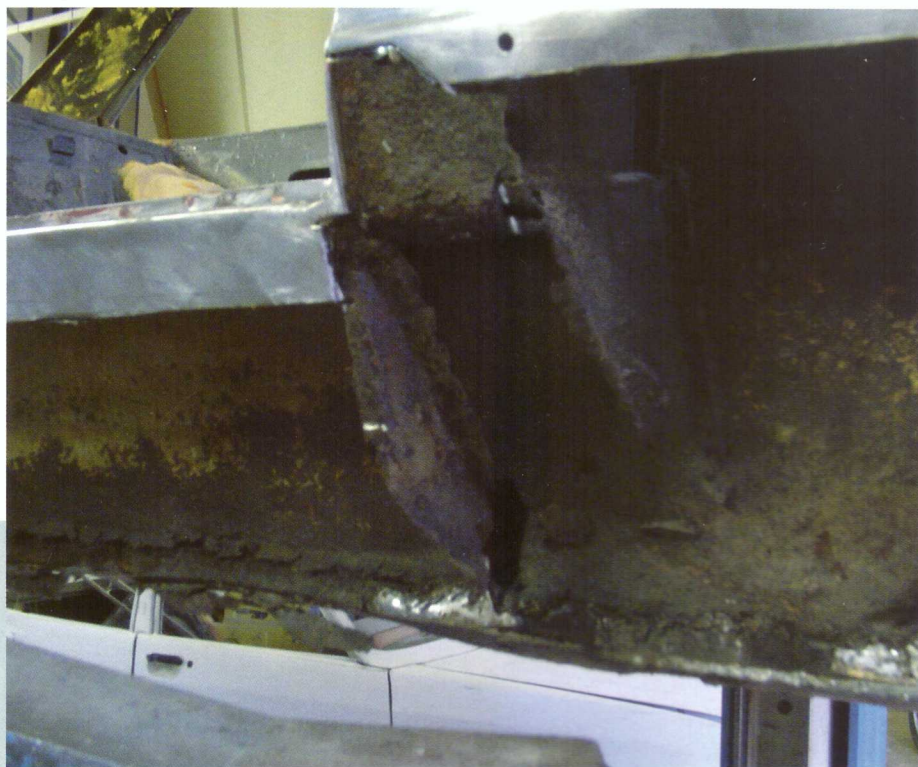
2. De rechter buitendorpel is eraf geslepen en wat zien we? Roest (hier ter hoogte van de A-stijl)! Duidelijk zichtbaar is dat de binnendorpel aan de onderzijde is aangevreten. Hoogstwaarschijnlijk heeft men in het verleden een nieuwe buitendorpel erop gelast, maar de binnendorpel gelaten voor wat het is.

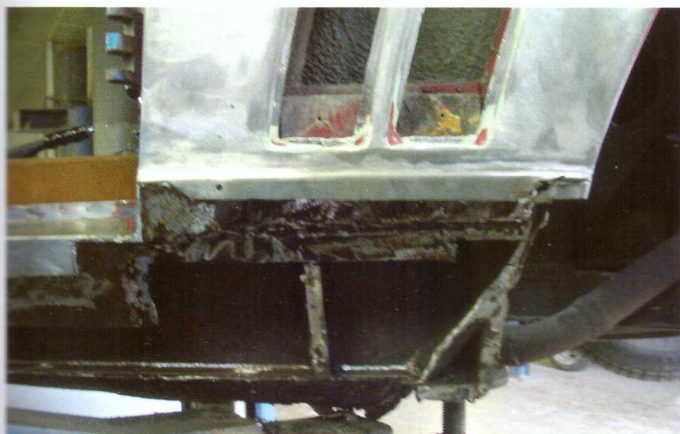
3. De binnendorpel is eraf gehaald en in de container beland, tezamen met overig roestig metaal. Wat opviel tijdens de wegslijpacties, is dat het chassis van de Lele degelijk in elkaar zit. Vandaar die 1650 kg!

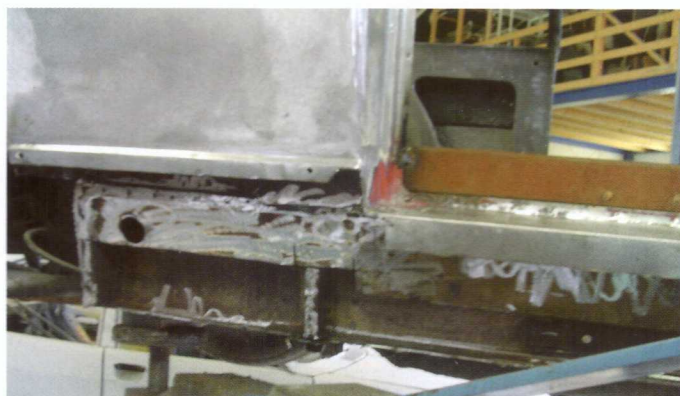
4. De achterzijde van de rotte rechter binnen- en buitendorpel is verwijderd. Het resterende, goede metaal is goed schoongemaakt.

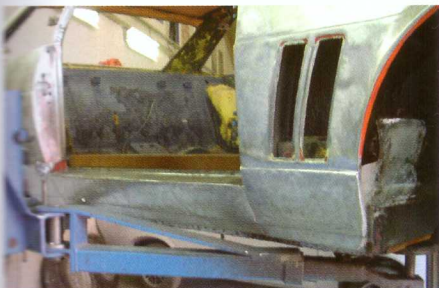
9. De rechter dorpel weer netjes dicht. Tevens is het nieuwe stuk in de wielkast zichtbaar. Het opsplattend vuil had door de jaren heen zijn vernietigende werking gedaan en dus... nieuw stukje erin!

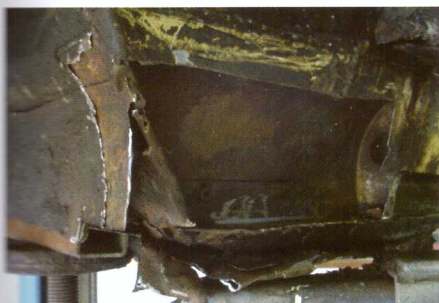
12. Oeioei!!! Als ook de binnendorpel wordt verwijderd, is duidelijk zichtbaar dat er in het verleden doodleuk reparatiestukken tegenaan zijn gelast.

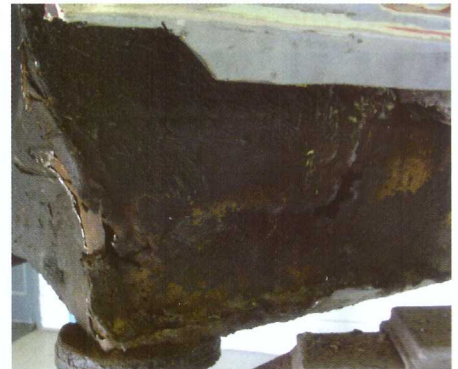
11. De linker dorpel... ziet er niet beter uit dan de rechter. Zelfs de binnendorpel is doorgeroest.
