Het ingieten van

Het ingieten van lagers is een verouderde techniek en wordt om zowel technische- als milieutechnische redenen niet meer toegepast in nieuwe motoren en werktuigbouwkundige installaties. Maar wat te doen als een oude motor of installatie is uitgevoerd met zo'n type lager?

Het volgende project behandelt de revisie van zo'n babbits lager. Het gaat hier om een lager uit een HSCS tractor bouwjaar ongeveer 1933, afkomstig uit Hongarije.

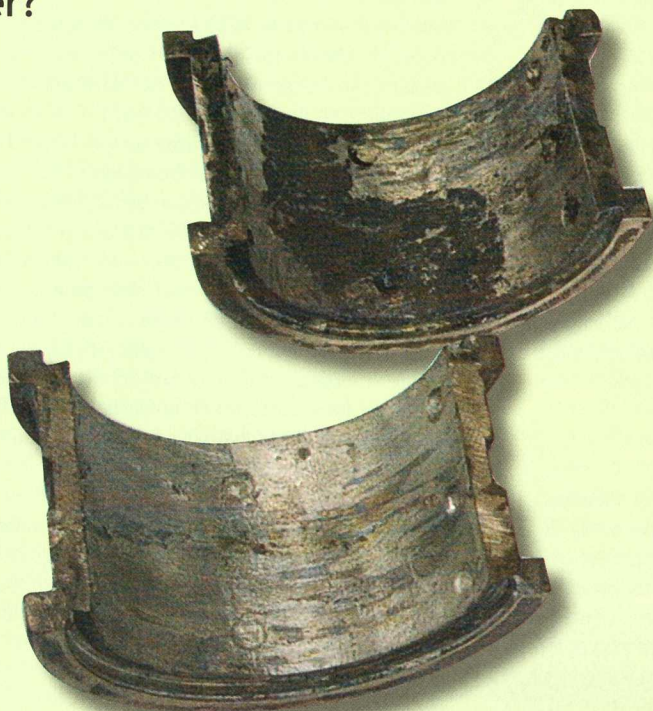
De babbits is losgelaten van de bronzen onderlaag.

De "patiënt" is een drijfstaanglager, die op een bronzen lagerkap is opgegoten. De diagnose is duidelijk: het oude babbits lager is losgelaten van de bronzen onderlaag. Donkere plekken zijn ontstaan door oxidatie en vervuiling door de motorolie.

4 We beginnen met een brander de oude babbits weg te smelten, nadat de kappen zijn afgekoeld worden de bronzen kappen zorgvuldig schoon gefreesd met een handfrees zodat we op een zuiver schone bronzen hechtlaag uitkomen. Dit is van zeer essentieel belang, want als de voorbereidende werkzaamheden niet goed worden uitgevoerd, zal het eindresultaat nooit goed zijn!

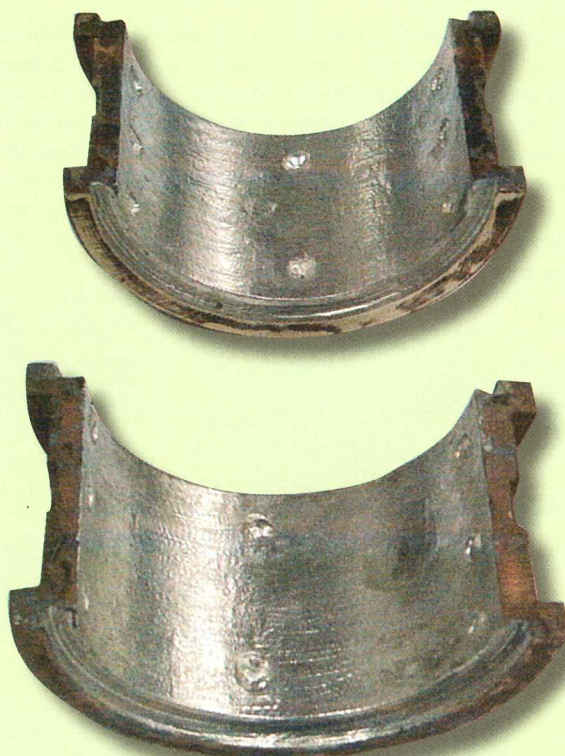
Het tin is aangebracht

5 De beide bronzen kappen worden zorgvuldig met S39 ingesmeerd en vertind met Resist 2, een tin/zilver soldeer. Hierbij wordt veel zorg gedragen dat het totale hechtvlak van de babbits voorzien wordt van tin. Na het solderen worden de S39 resten verwijderd door middel van warm water.

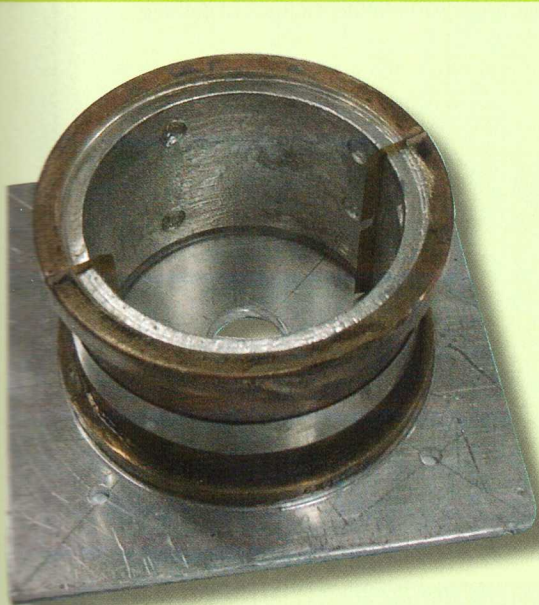
Gietmal van aluminium, en de bronzen lagere.

6 We zijn zover dat er een gietmal gemaakt kan worden om het lager te gaan ingieten. Bij onze "patiënt" is het mogelijk dat we de lagere centrifugaal kunnen gaan gieten en dat de gietmal uit 2 simpele stukken aluminium gemaakt kan worden, waartussen de bronzen lagere opgespannen kunnen worden.

7 Tussen de bronzen kappen wordt een latoenkoperen plaatje gemonteerd zodat de babbits gescheiden blijven tijdens het gieten. Via een formule wordt uitgerekend hoeveel babbits benodigd zijn voor het lager: Diameter van de krukas minus diameter van de bronzen lagerkappen x de breedte plus 10 %.

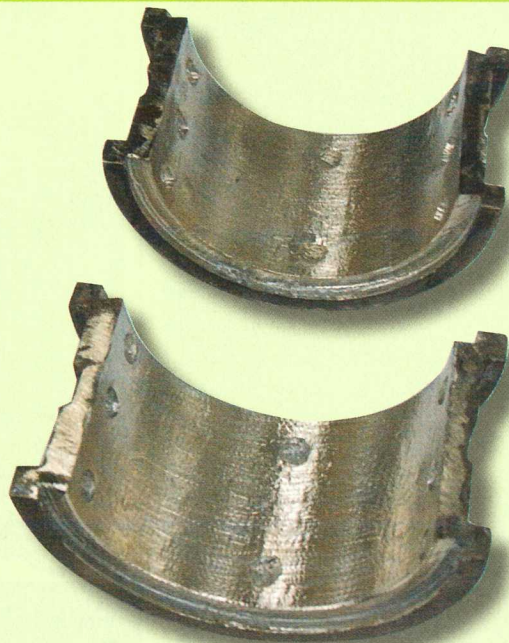
Na het handfreesen lekker schoon brons.

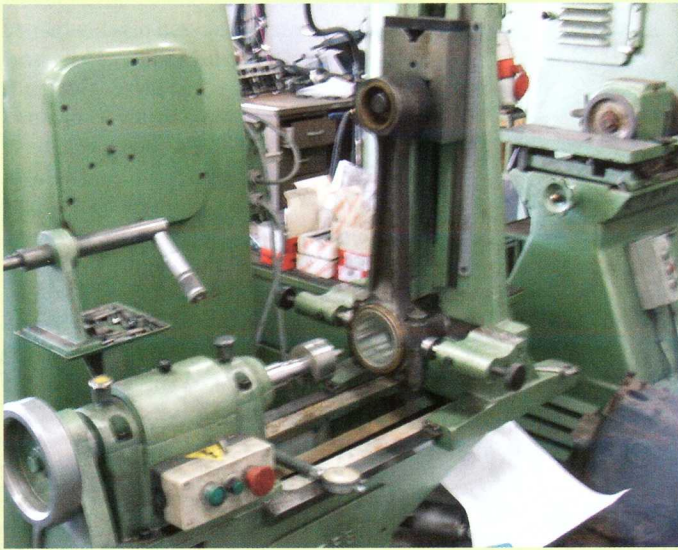
De drijfstang kotterbank.

10 Na het afkoelen worden de lagers in de drijfstang gemonteerd en met het juiste moment aangetrokken. Nu wordt de drijfstang op een zgn. drijfstang-kotterbank uitgeboord op de diameter

van de krukas plus de gewenste speling. Hierna worden aan de zij-kanten van het gietwerk de radiussen gekotterd.

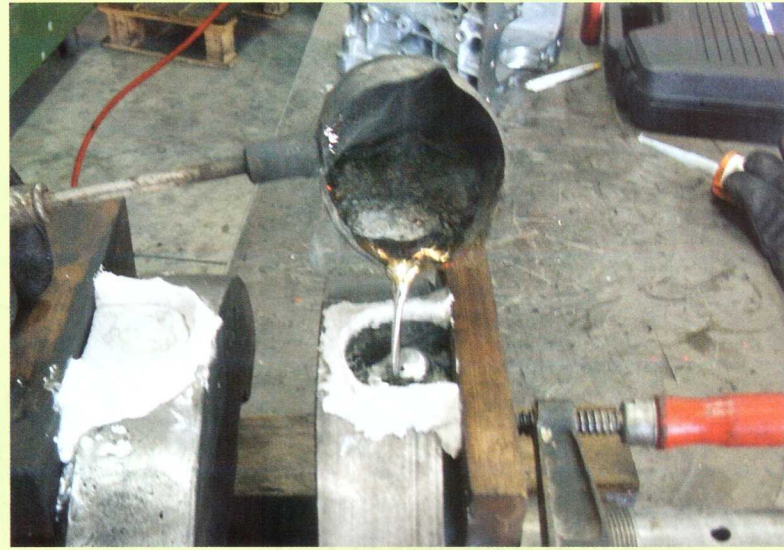
Met lood geborgd.

1 Allereerst wordt de krukas gedemonteerd, met de brander worden de loden borgpropfen weggesmolten om zo de moeren van de contragewichten los te draaien. Deze moeten er af omdat er anders geen plaats is om de kruktafel te slijpen. De as wordt voor de slijpwerkzaamheden grondig gecontroleerd op beschadigingen en

12 Nadat dit alles is gebeurd, worden de laatste werkzaamheden gedaan nl. het lager wordt voorzien van smeeroliekamers. En vervolgens worden de contragewichten weer op de krukas gemonteerd en met lood geborgd. ■

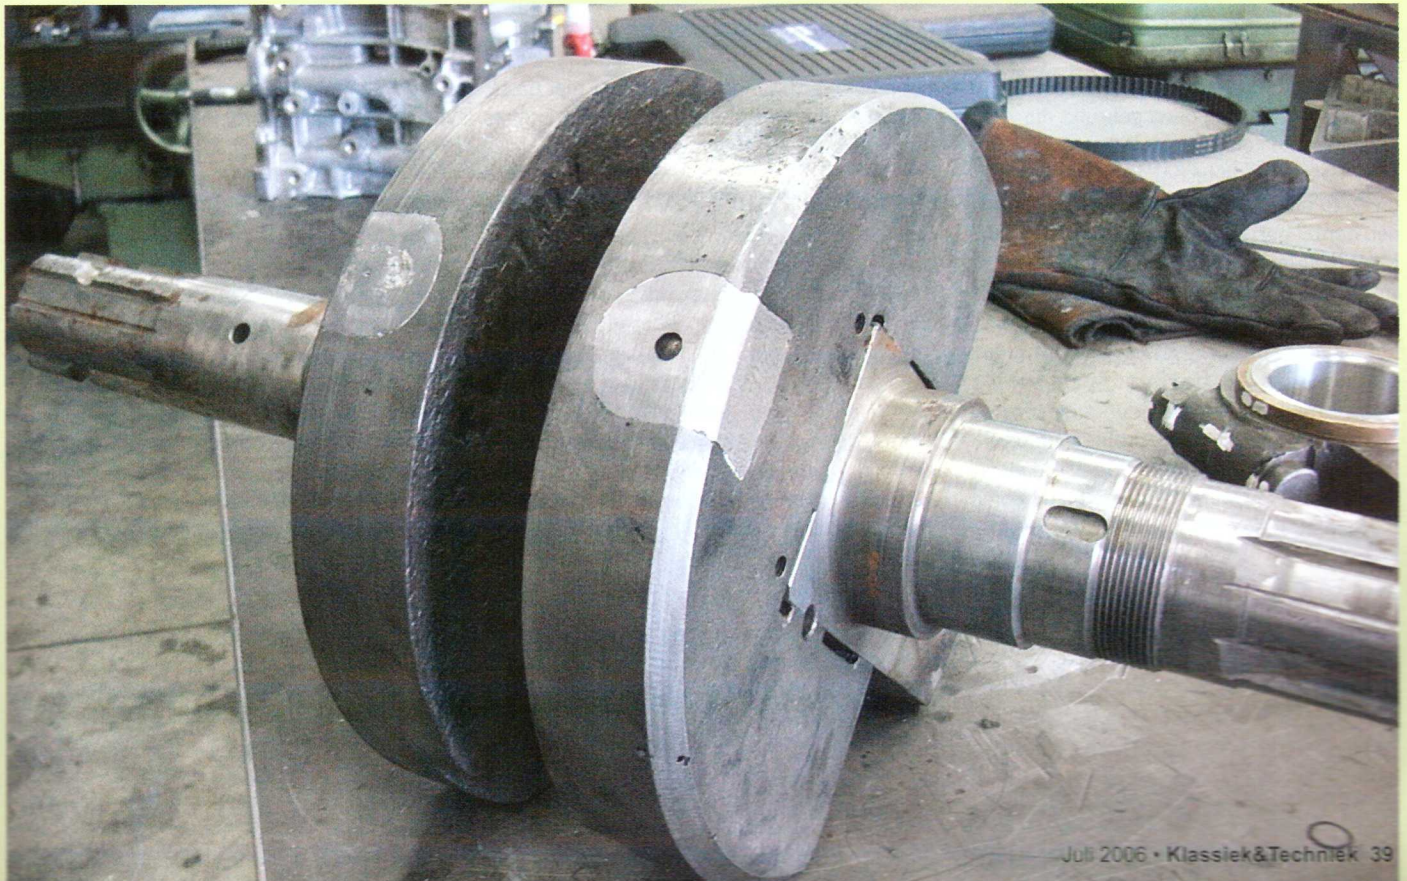
Het eindresultaat mag gezien worden.
