# Remvoeringen vervangen: een ambacht op zich

Bij klassiekers op vier- of op twee wielen - zijn trommelremmen nog redelijk 'dagelijkse kost'. En de remschoenen? Die leven in het verborgene in plaats van in de redelijke vrijheid die de remblokken van schijfremmen hebben.

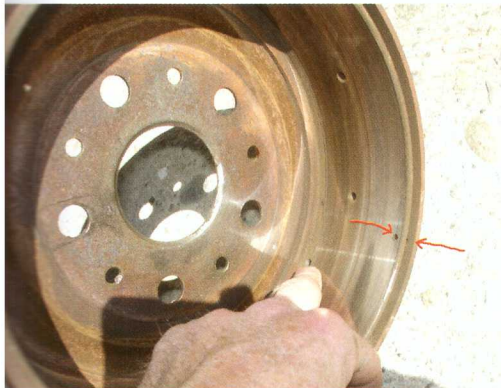
*Het omhoogstaande 'dammetje' zit tussen de pijlen*

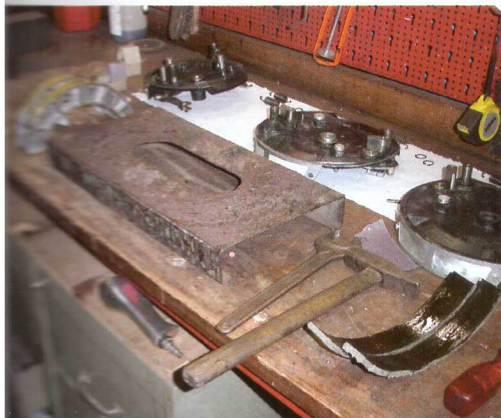
*De oude, gevulkaniseerde voeringen zijn er nu af*

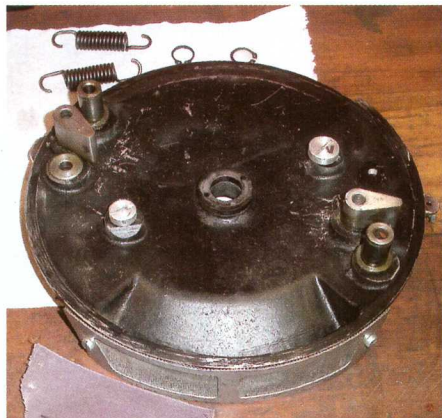
*Natuurlijk moet de remankerplaat goed schoon en gangbaar gemaakt worden*

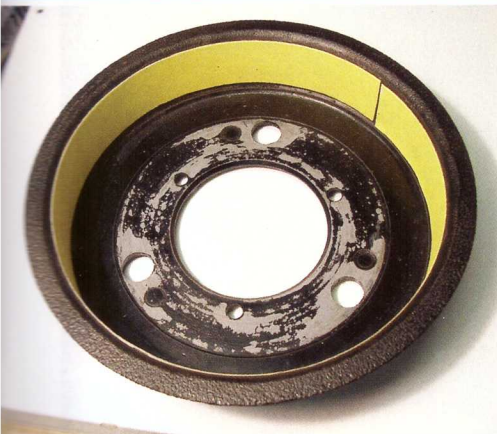
*Het laten paslopen met strips schuurlijnen in de trommels...*

optimaal wrijvingscontact tussen remvoering en -trommel omdat de voering over zijn hele lengte op het trommeloppervlak draagt. Er is een huis, tuin en keuken manier om bijna tot een vergelijkbaar resultaat te komen. Maar of dat de juiste keuze is? Vooruit dan maar: Men neme een strook middelfijn schuurlijnen met de breedte van de remtrommel. De lengte van die strook moet zo zijn, dat er in de trommel geen overlap is. Die strook schuurlijnen wordt met lijm in de trommel geplakt. Het geheel wordt losjes gemonteerd en terwijl de trommel wordt rondgedraaid wordt er heel zachtjes geremd. Bij gemonteerde wielen gaat dat draaien door de vliegwielerwerking van het wiel beduidend beter. Vanuit de trommel klinkt nu het onregelmatige gesis waarmee de nieuwe voeringen hun hoogste punten verliezen. Als het gefluit uit de trommel monotoon is, dan ligt de nieuwe voering optimaal aan. Vergeet niet het schuurpapier te verwijderen, de trommel en remplaat schoon te blazen en de lijmresten vanuit de trommel te verwijderen.

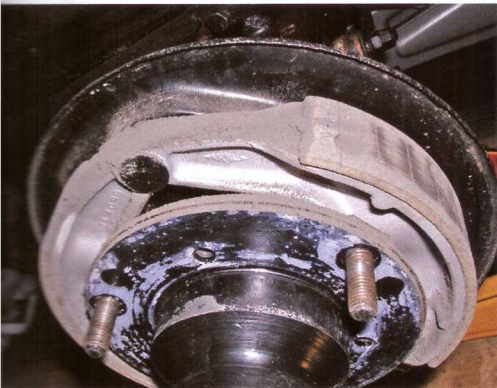
*... en het stoffige resultaat na een kwartiertje zachtjes remmend draaien aan de trommel*

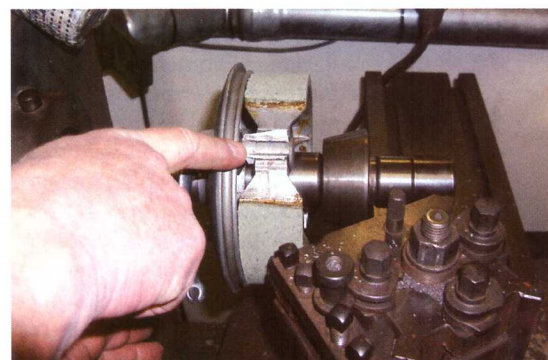
*Let op de vulstripjes tussen de schoen en de nok*

De professionele manier is het op radius draaien van de voeringen en de trommel. De remankerplaat met zijn vers opgevulkaniseerde voeringen wordt schoon en gangbaar gemaakt, ingespannen op de draaibank. Maar daarvoor is er onder de nok(ken) een stukje latoenkoper of iets dergelijks gestoken dat de remschoenen een fractie laat 'uitstaan'. Die fractie is net genoeg om de schoenen al draaiend net mooi vrij van de trommel te houden. Zeker bij motorfietsen met spaakwielen is het uitdraaien van de remtrommel ook van belang. En dan wel als de trommel al keurig ingespaakt zit. Bij dat inspaken bestaat er namelijk de kans de trommel 'onrond' te trekken. Het probleem zal duidelijk zijn: er zijn niet veel bedrijven met een uitsparing in het bed van hun draaibank die groot genoeg is om er een motorfietswiel in te spannen. ■
